Esquema de Ordenamiento Territorial
del Municipio de Curillo

REVISIÓN Y AJUSTE DEL
ESQUEMA DE ORDENAMIENTO TERRITORIAL
EOT DEL MUNICIPIO DE CURILLO,
DEPARTAMENTO DE CAQUETA

INCORPORACIÓN DE LA GESTIÓN DEL RIESGO EN EL ESQUEMA DE ORDENAMIENTO TERRITORIAL DEL MUNICIPIO DE CURILLO

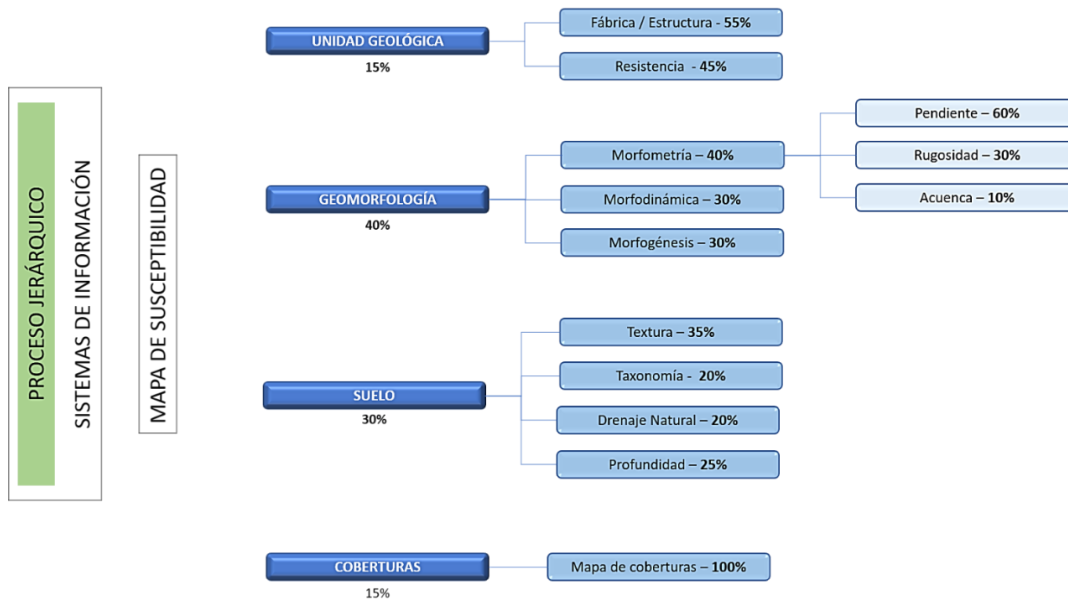
Figura 8. Descripción metodológica de la zonificación de susceptibilidad por movimientos en masa
