Esquema de Ordenamiento Territorial
del Municipio de Albania

REVISIÓN Y AJUSTE DEL
ESQUEMA DE ORDENAMIENTO TERRITORIAL -
EOT DEL MUNICIPIO DE ALBANIA,
DEPARTAMENTO DE CAQUETÁ

INCORPORACIÓN DE LA GESTIÓN DEL RIESGO EN EL ESQUEMA DE ORDENAMIENTO TERRITORIAL DEL MUNICIPIO DE ALBANIA

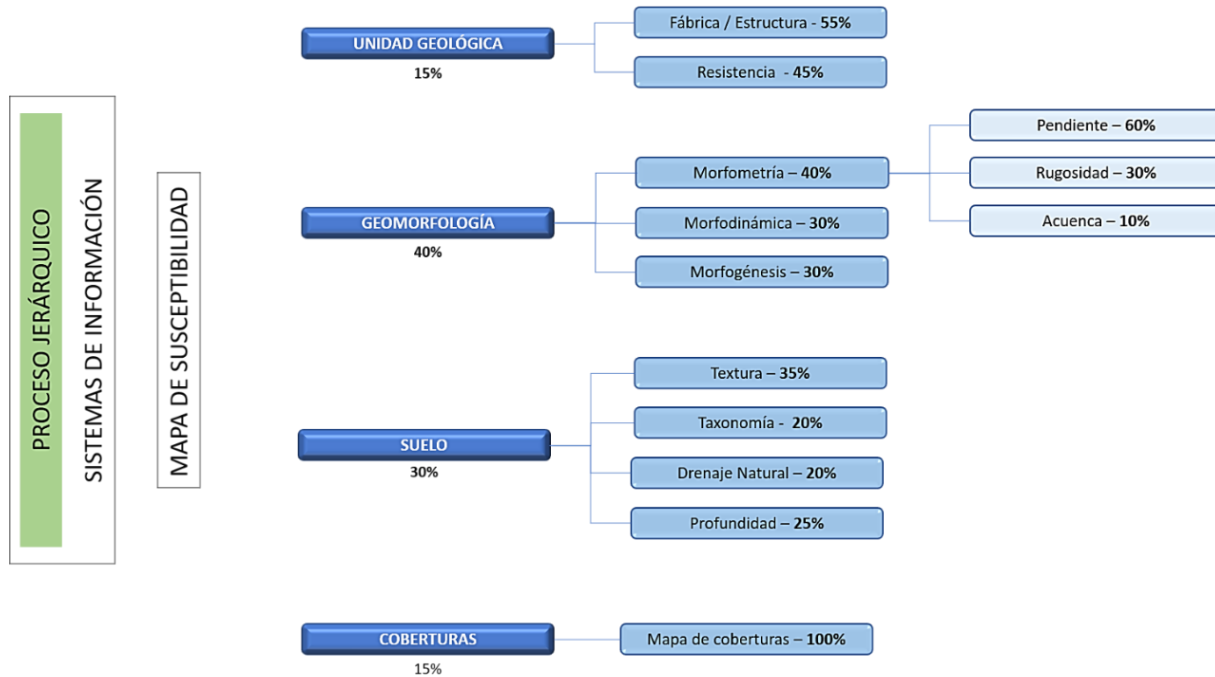
Figura 9. Descripción metodológica de la zonificación de susceptibilidad por movimientos en masa

Una vez obtenido el mapa de susceptibilidad total por movimientos en masa, con base en el diagrama de jerarquía expuesto en la Figura 9 se procede a hacer un análisis de los detonantes de la amenaza: clima y sismo; para el análisis del factor climático se analizan las características climatológicas existentes en el área de estudio, particularmente precipitación y temperatura y respecto a los sismos se estudia la información asociada a la aceleración sísmica. Una vez examinados los detonantes y sustentado en ello se plantea la zonificación de la amenaza por movimientos en masa.

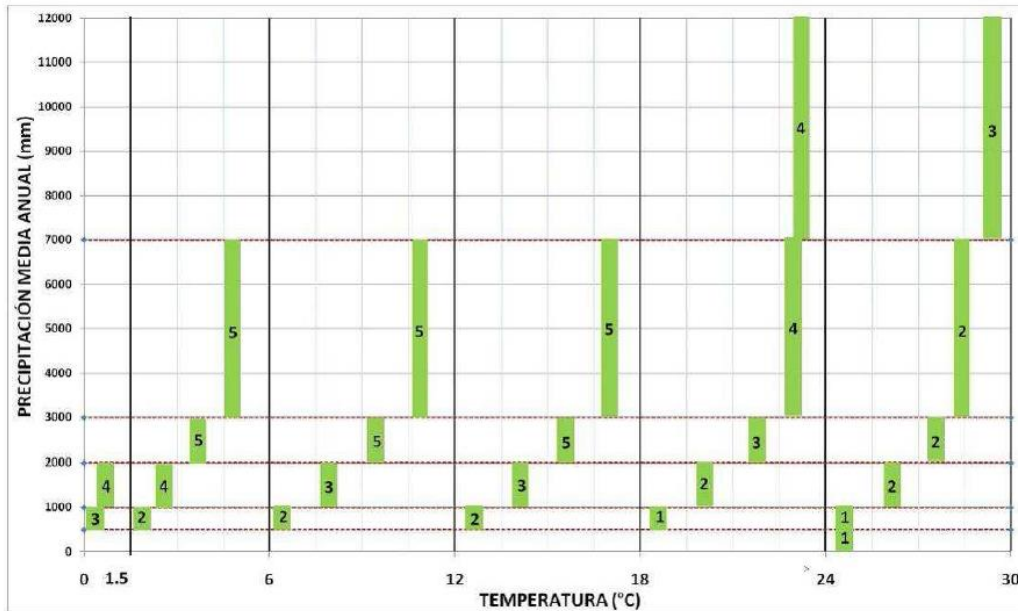
Figura 15. Matriz de calificación del detonante clima

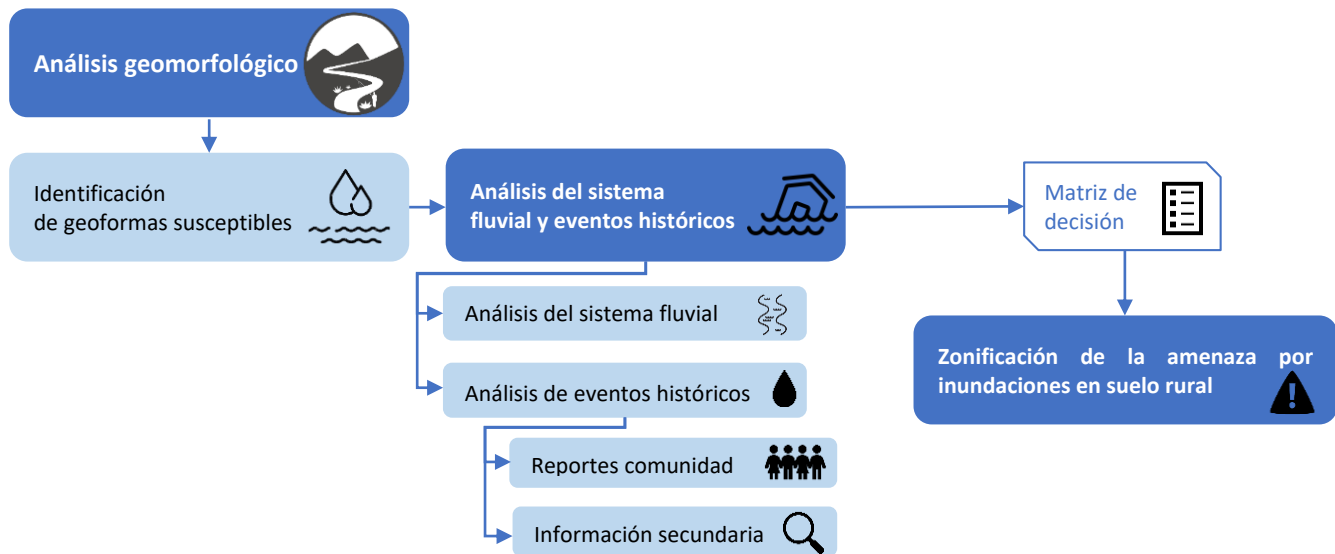
Figura 26. Metodología implementada para la zonificación por inundaciones en suelo rural

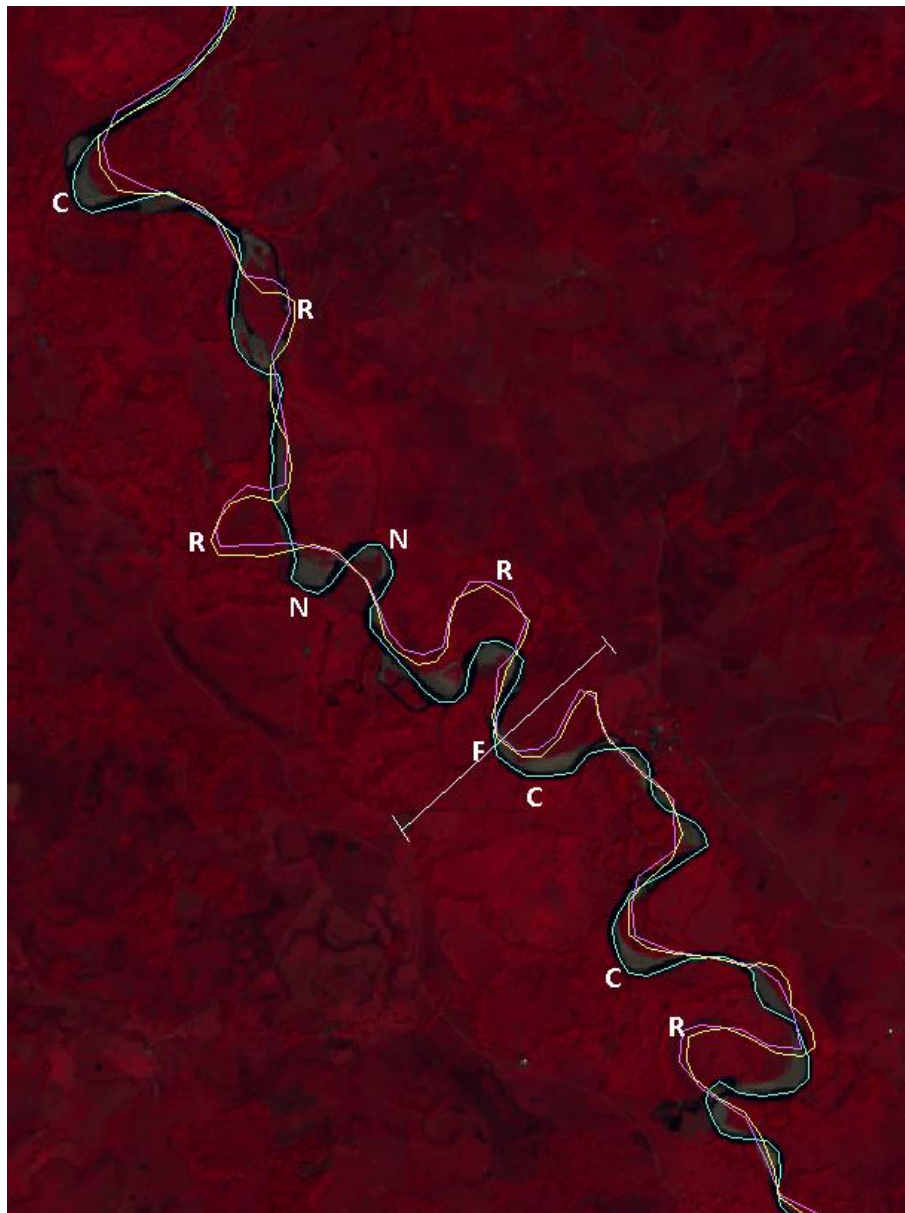
Figura 35 Sección B, comparativo del cauce principal del río Fragua Chorroso en 3 momentos (1969, 1999 y 2020)

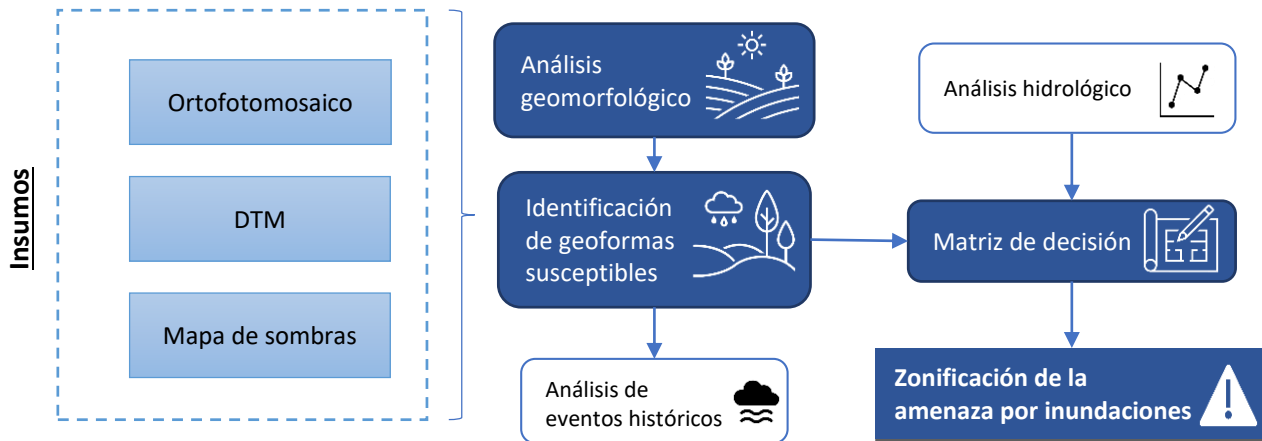
Figura 44. Metodología implementada para la zonificación de la amenaza en área urbana y centros poblados, escala 1:5.000

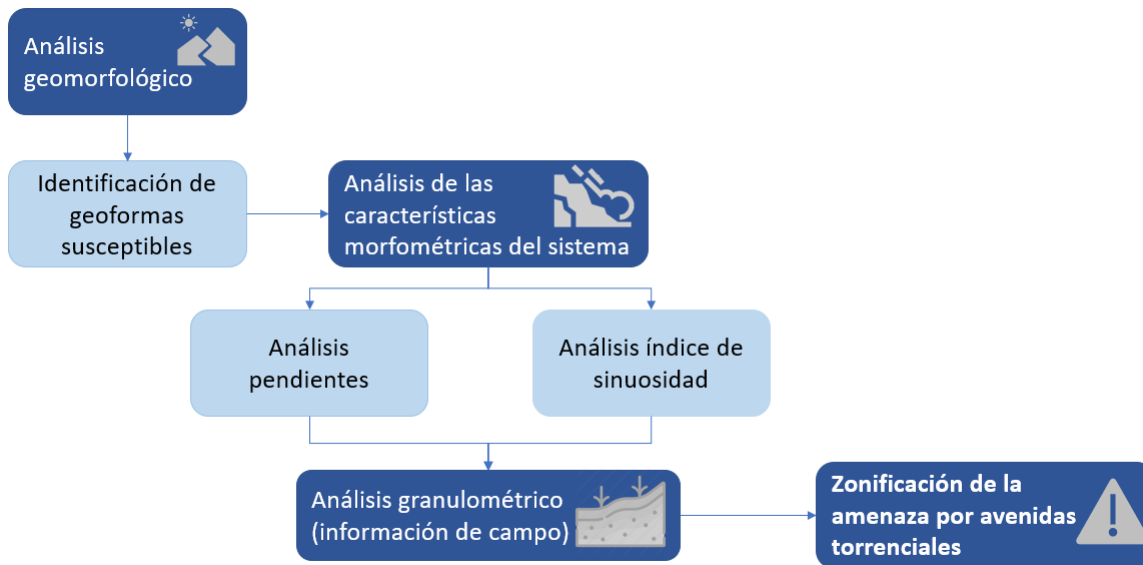
Figura 61. Variables empleadas para la obtención de la zonificación de amenaza por avenidas torrenciales
